Archeo-rapport 155

De archeologische begeleiding in de OLV-kerk te Sint-Truiden

**Kessel-Lo, 2013
Studiebureau Archeologie bvba**

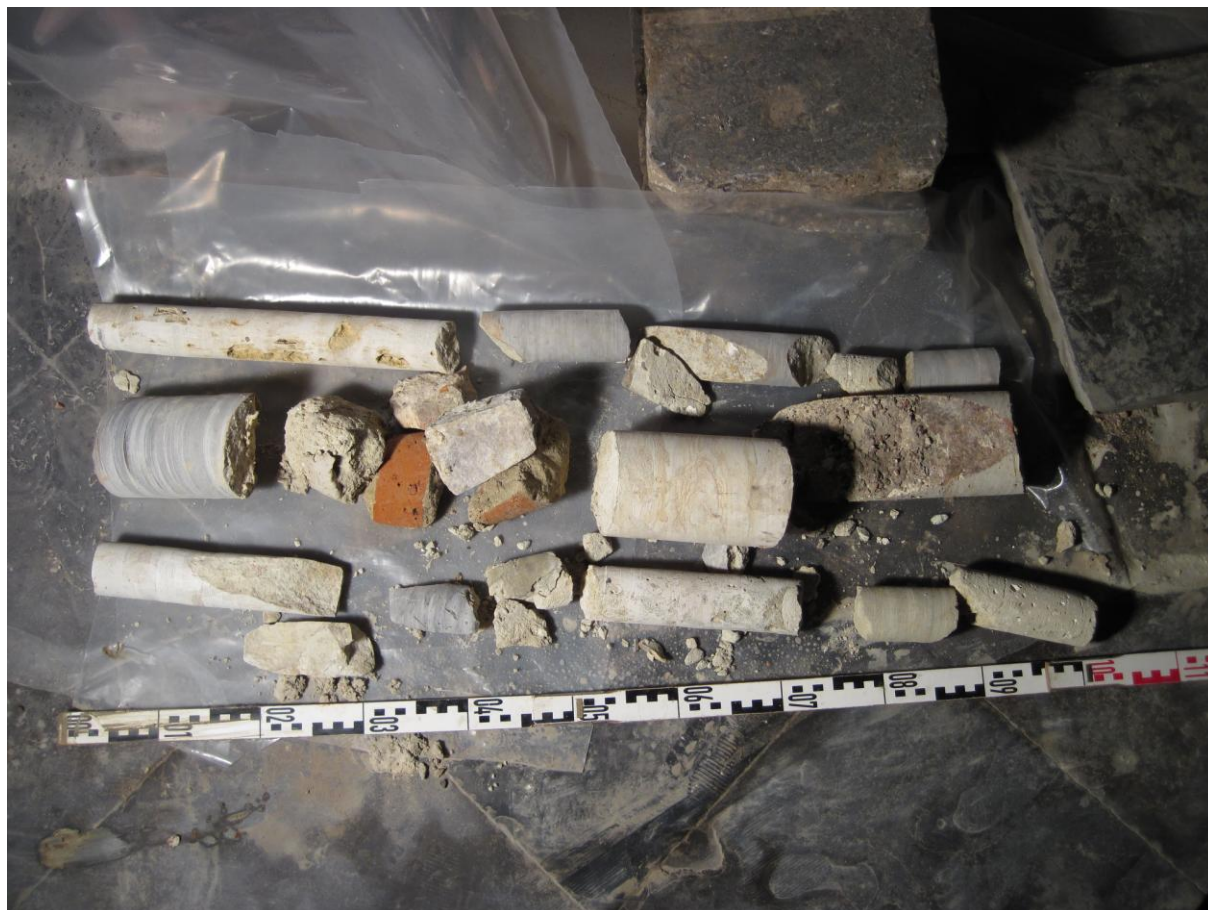
Fig. 2.2: Zicht op enkele van de boorkernen.

Hiervoor werden grote kernboringen uitgevoerd door een gespecialiseerde firma, waarna de bekomen resultaten door het archeologisch team indicatief werden geregistreerd. De verantwoordelijkheid voor de interpretatie van deze resultaten ligt volledig bij de interpreterende stabiliteitsingenieurs.

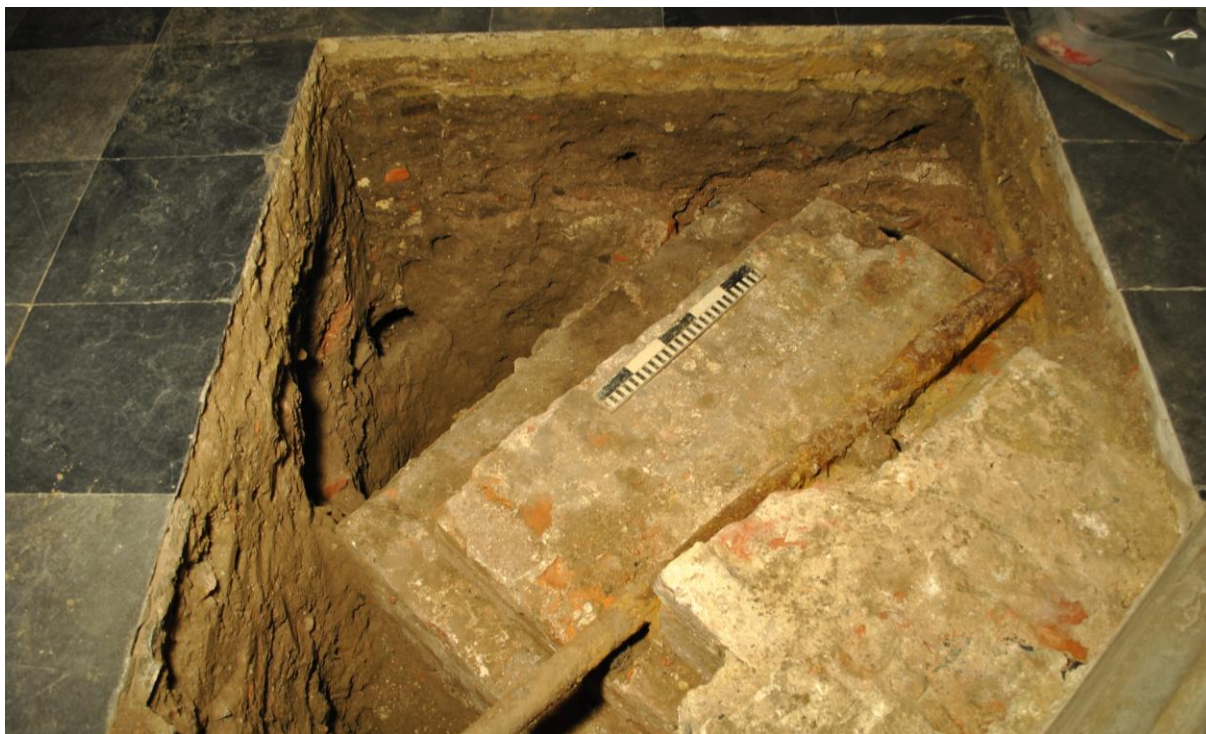
Fig. 3.1: Zicht op proefput 5 met in profiel de verstoorde bovengrond.

Proefput 5 werd het diepste uitgegraven, maar hier kon geen registratie gebeuren omwille van de beperkte plaats die overbleef langs de muurresten. Toch viel hier ook al op dat de bovenste 30 cm verstoord waren (fig. 3.1). In proefput 1 (fig. 3.2) is in het profiel eveneens te zien dat de bovenste 30 cm een verstoorde, geelbruine laag is (laag 1). Ook de bruinere laag daaronder (laag 2) is vergraven grond, die zich bovenop een muurfragment bevindt op de bodem van de proefput. Een gelijkaardig beeld wordt eveneens bekomen met het profiel van proefput 3 (fig. 3.3).

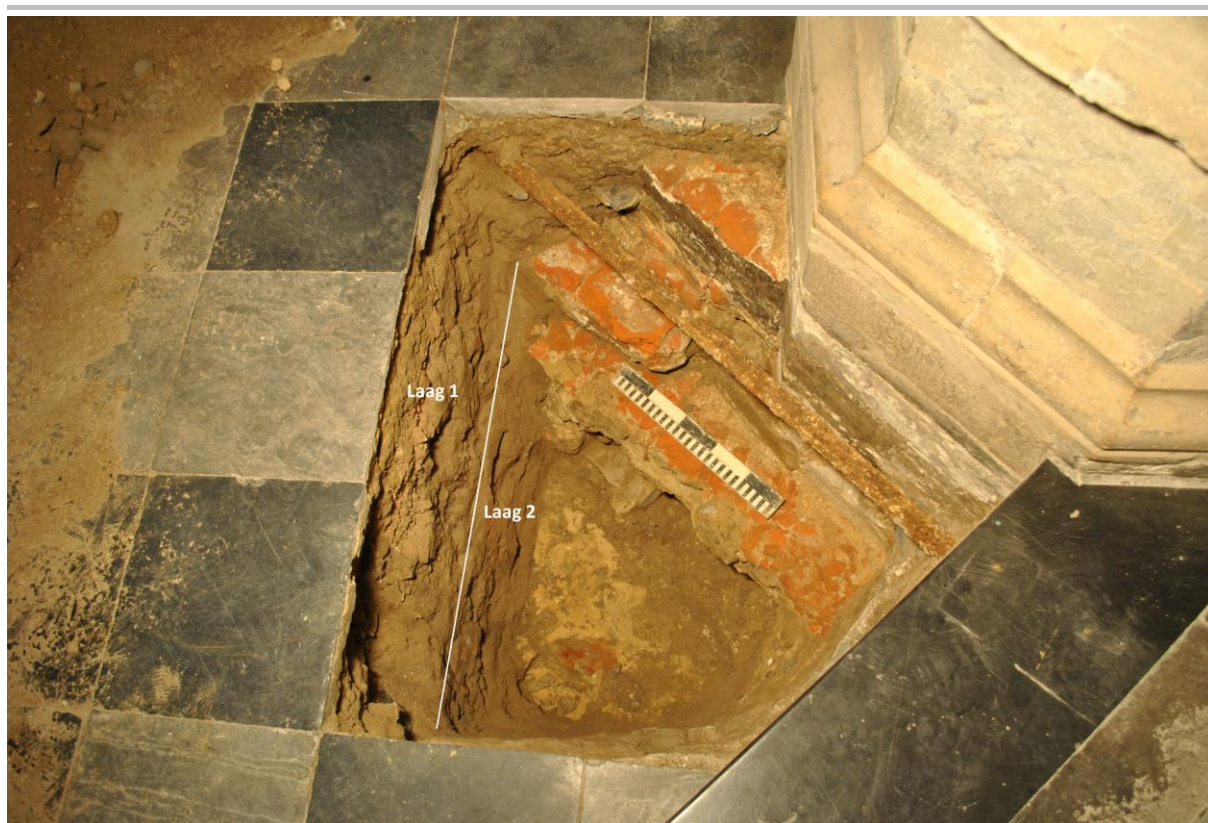
Fig. 3.2: Zicht op het profiel in proefput 1 met aanduiding van de gelaagdheid.

Zeker laag 1 is een verrommelde laag waarin (bijna) geen archeologisch relevante sporen te verwachten zijn. Enkel vrij recente (stenen) structuren kunnen hierin nog bewaard zijn, maar eventuele andere sporen of grafaflijningen zijn niet meer te zien.

In laag 2 kunnen wel nog grafaflijningen verwacht worden, al zal het zeker in het bovenste deel van deze laag zeer moeilijk zijn om ze hoe dan ook te herkennen. Verwacht wordt dat de meeste graven pas op één meter diepte bewaard zullen zijn.

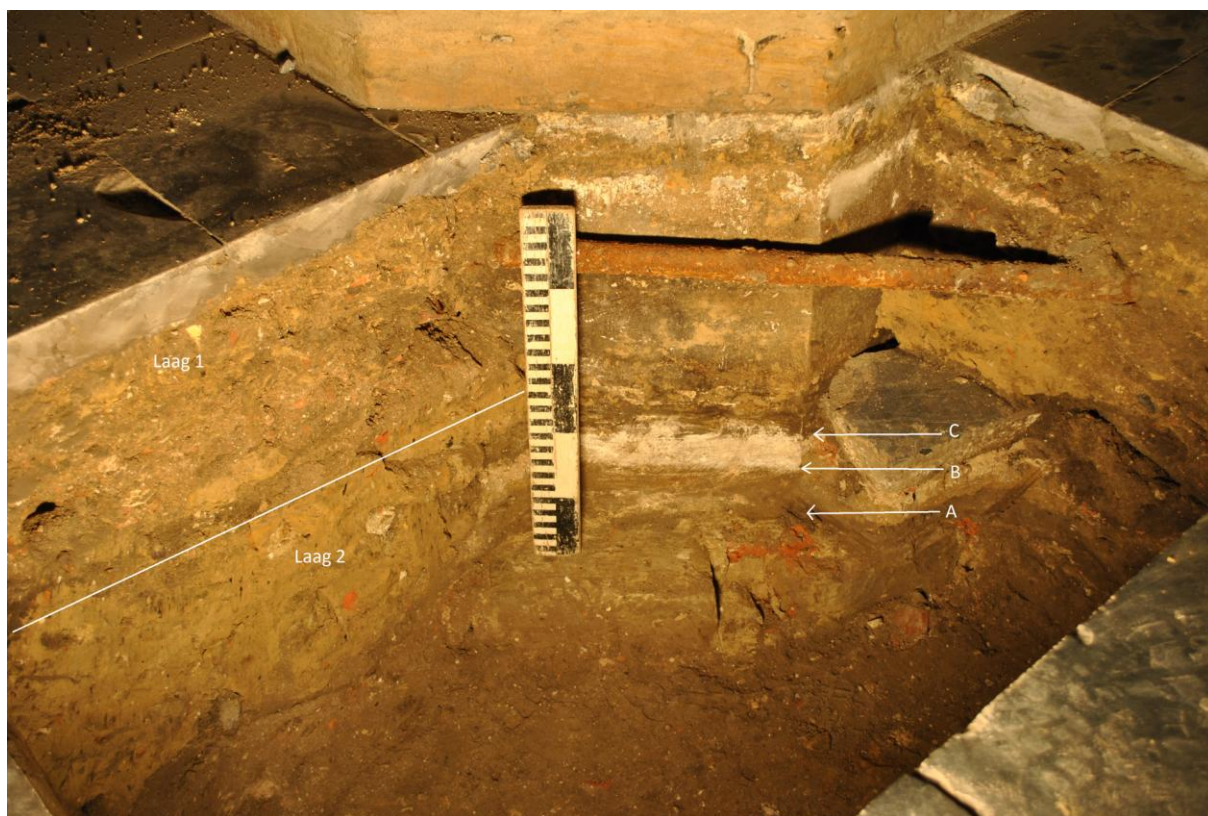
Fig. 3.3 Zicht op het profiel in proefput 3 met aanduiding van de gelaagdheid. A=aanzet verstek fundering; B=oorspronkelijke vloerlijn; C=geschilderde witte plint.

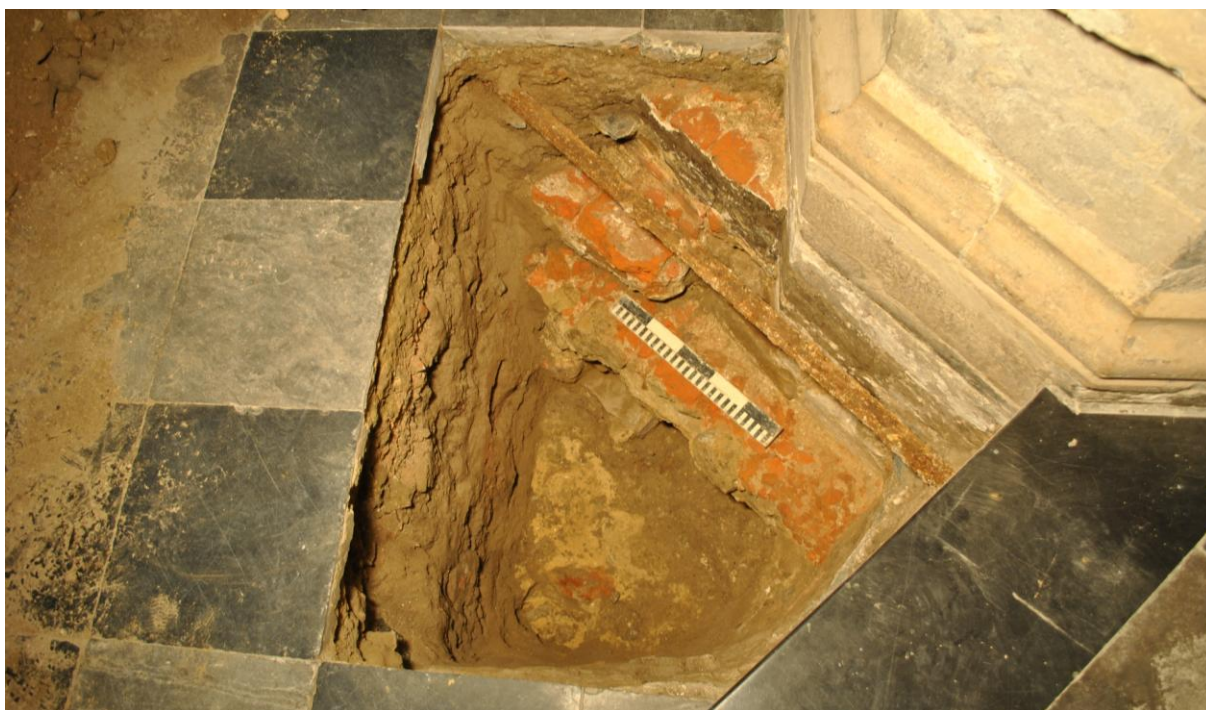
Fig. 3.5: Zicht op proefput 1.

In proefput 1 (fig. 3.5 en 3.6), uitgegraven tot een diepte van 85 cm, werden 6 sporen geregistreerd. Spoor 1 is de aanzet van een kleine bakstenen muur die tegen de zuil aangebouwd is. De muur was gemetseld in een harde witte kalkmortel en ertegen bevond zich een bepleistering die zwart geschilderd was. Deze zwarte beschikking was eveneens op de zuil aangetroffen. Spoor 2 is een slordig gemetselde bakstenen fundering, mogelijk van spoor 1.

Spoor 2 was aangewerkt tegen spoor 3, het verstek van de zuil. Deze fundering was in dezelfde natuursteen gemaakt als de zuil zelf. Spoor 4 is een laag baksteenbrokken die tegen het verstek van de zuil (spoor 3) en spoor 2 ligt. Hieronder werd nog een natuurstenen blok geregistreerd (spoor 5).

De onderkant van de proefput werd volledig ingenomen door een muur/fundering (spoor 6). Deze muur/fundering in natuursteen was gemetseld in een harde gele kalkmortel. Omwille van de beperkte bewegingsruimte konden geen stalen genomen worden van de mortel.

Bij de boringen in het kader van het stabiliteitsonderzoek kon vastgesteld worden dat de fundering tot 155 cm onder het huidige vloerniveau reikte. Het oorspronkelijke vloerniveau van de huidige kerk kon vastgesteld worden op 45 cm onder het huidige vloerniveau (de aanzet van de zuilfundering). Bij twee horizontale boringen in de zuil kon worden vastgesteld dat de zuil uit een paramet (ca. 30 cm dik) in natuursteen bestond, terwijl de binnenkant in baksteen was opgetrokken.

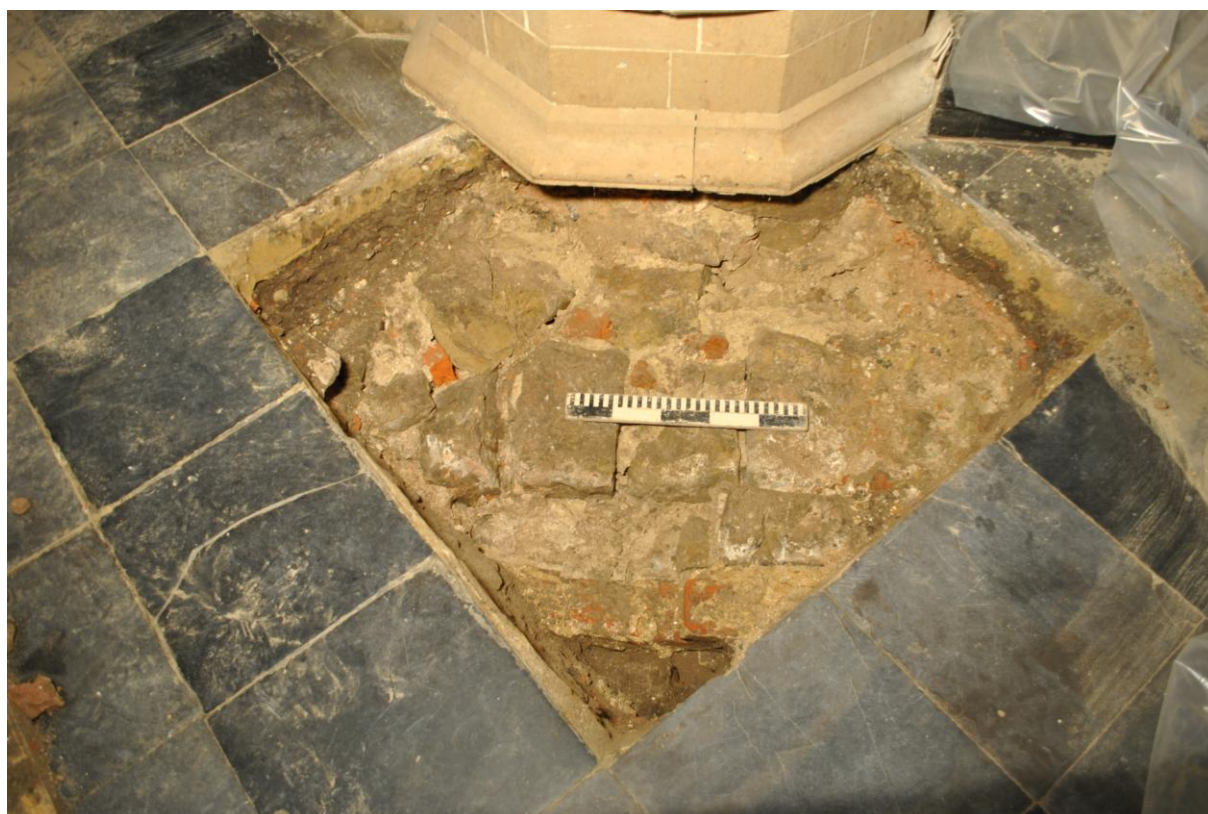
Fig. 3.7: Zicht op proefput 2.

Proefput 2 (fig. 3.7 en 3.8) werd maximaal 40 cm diep uitgegraven. In totaal werden hier 2 sporen geregistreerd, namelijk een aantal blokken natuursteen (spoor 7) en een klein fragment van een bakstenen muur (spoor 8) die mogelijk aan een grafkelder toebehoort. Het is niet duidelijk of spoor 7 als muur of vloer te interpreteren is, hoewel de bakstenen begrenzing de hypothese van een muur onwaarschijnlijker maakt.

Bij de boringen in het kader van het stabiliteitsonderzoek kon vastgesteld worden dat de fundering tot 155 cm onder het huidige vloerniveau reikte. Bij twee horizontale boringen in de zuil kon worden vastgesteld dat de zuil uit een parament (ca. 30 cm dik) in natuursteen bestond, terwijl de binnenkant in baksteen was opgetrokken.

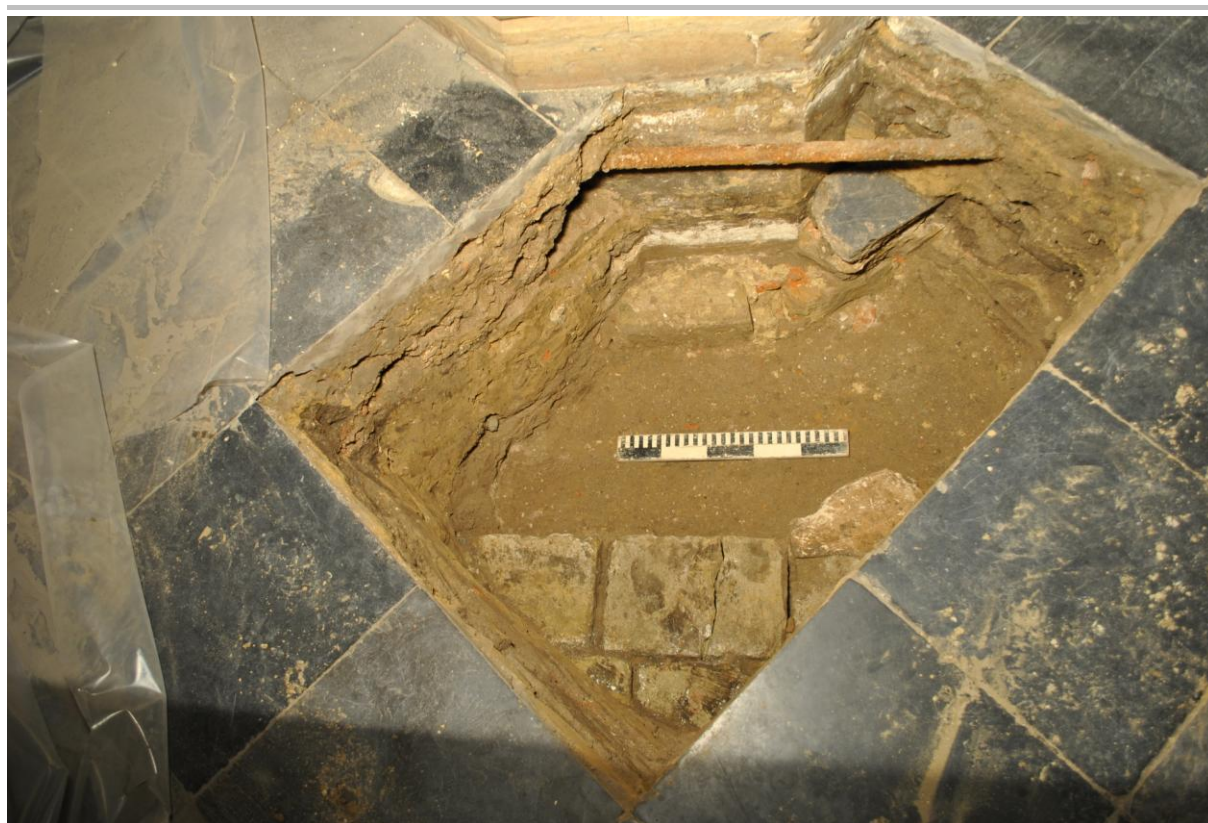
Fig. 3.9: Zicht op proefput 3.

In proefput 3 (fig. 3.9 en 3.10) werden 3 sporen geregistreerd. Net zoals in proefput 1 kon de aanzet van de fundering (spoor 9) van de zuil op ongeveer 45 cm diepte worden vastgesteld. Ongeveer 10 cm boven dit niveau bevond zich nog één natuurstenen tegel (spoor 11), waarvan het evenwel niet zeker is of deze overeenkomt met een vloerniveau.

Spoor 10 waren enkele blokken in natuursteen. De aard en de omvang van deze constructie, die in tegenstelling tot spoor 7 in werkput 2 niet tegen de zuil aanligt, kon niet achterhaald worden.

Bij de boringen in het kader van het stabiliteitsonderzoek kon vastgesteld worden dat de fundering tot 160 cm onder het huidige vloerniveau reikte. Het oorspronkelijke vloerniveau van de huidige kerk kon vastgesteld worden op 45 cm onder het huidige vloerniveau (de aanzet van de zuilfundering). Bij twee horizontale boringen in de zuil kon worden vastgesteld dat de zuil uit een parament (ca. 30 cm dik) in natuursteen bestond, terwijl de binnenkant in baksteen was opgetrokken.

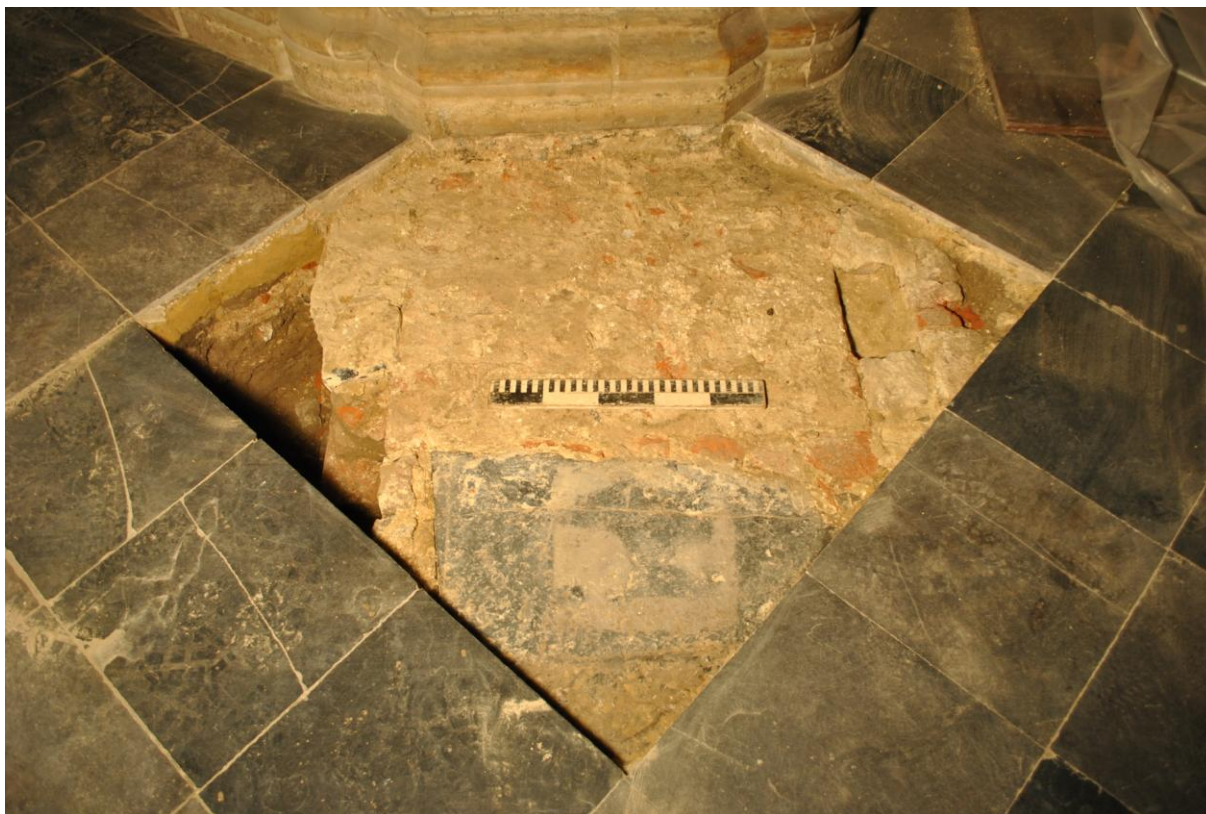
Fig. 3.11: Zicht op proefput 4.

Proefput 4 (fig. 3.11 en 3.12) kon slechts tot een beperkte diepte worden uitgegraven omdat bijna overal muren/funderingen werden aangetroffen. In totaal werden 5 sporen geregistreerd. Spoor 12 was een bakstenen fundament (20 x 9 x 6 cm), gemetseld in een harde witte kalkmortel, dat zich net onder het huidige vloerniveau bevindt en dat mogelijk als versteviging van de zuilfundering te interpreteren is. Sporen 13 en 14 maken eveneens deel uit van deze constructie. Er is evenwel een duidelijke bouwnaad herkenbaar, hoewel het goed mogelijk is dat ze (bijna) gelijktijdig zijn met spoor 12. Spoor 12 heeft (naar analogie van spoor 17 in proefput 5) een getrapte fundering en sporen 13 en 14 vullen delen van deze trap in.

Ook sporen 15 en 16 zijn zo mogelijk te interpreteren. Spoor 15 is een deel van een gebroken en hergebruikte grafsteen in blauwe hardsteen. Spoor 16 betreft het bakstenen opvulmetselwerk dat zich tussen deze steen en spoor 12 bevindt.

Bij de boringen in het kader van het stabiliteitsonderzoek kon vastgesteld worden dat de fundering slechts tot 120 cm onder het huidige vloerniveau reikte. Er werden geen horizontale boringen in deze zuil uitgevoerd.

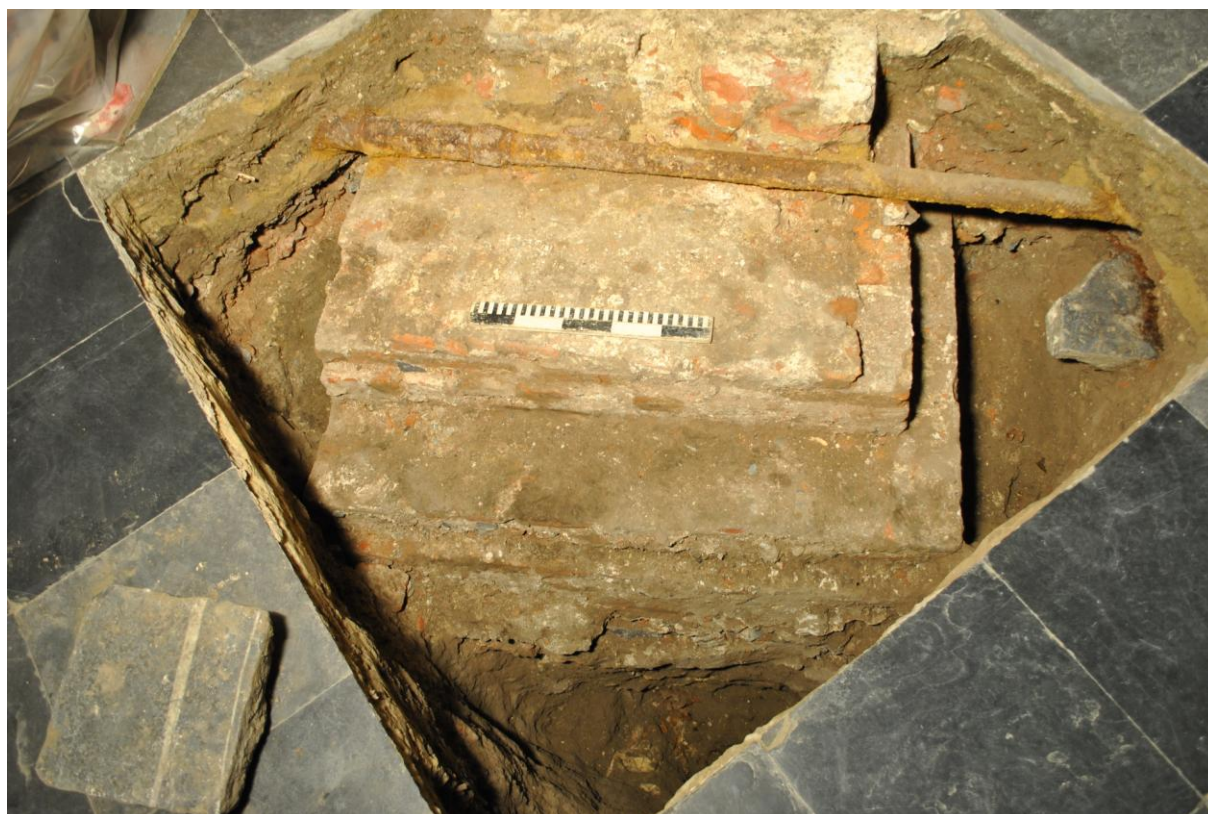
Fig. 3.13: Zicht op proefput 5.

In proefput 5 (fig. 3.13 en 3.14) werden 2 sporen geregistreerd. Spoor 17 was een bakstenen fundering die zich onmiddellijk onder de huidige vloer bevond. Deze bakstenen fundering (20 x 9 x 6 cm) in een harde witte kalkmortel was tegen de zuil aangemetseld. Het betreft een getrapte fundering, die minstens tot 140 cm onder het huidige vloerniveau reikt.

Deze constructie vertoont een duidelijke overeenkomst met spoor 12 in proefput 4. Bij de boringen in het kader van het stabiliteitsonderzoek kon vastgesteld worden dat de fundering slechts tot 110 cm onder het huidige vloerniveau reikte en het is dan ook mogelijk dat de structuren in zowel proefput 4 als 5 verstevigingen zijn geweest in het kader van eerdere restauraties.

Ongeveer 50 cm onder het huidige vloerniveau werden twee natuurstenen tegels aangetroffen. Er was evenwel niets van zandbed bewaard en het is dan ook helemaal niet zeker dat het om een ouder vloerniveau gaat. Beide stenen werden door de kerkfabriek aan haar lapidarium toegevoegd.

Op ongeveer 140 cm diepte werd tegen de rand van het profiel een kleine holte waargenomen, waarin zich (in situ) begraving bevindt. Deze resten werden niet verder onderzocht, aangezien ze onder het profiel lagen.
